# 混凝土修复技术在安哥拉琼-贝达拉水电站中的应用

〔摘要〕 混凝土建筑物在使用过程中,受自然环境影响,混凝土会逐渐老化、破损。如果不及时修复,将使其承载能力受到一定的削弱,直接导致混凝土结构耐久性时效,造成结构破坏。本文结合安哥拉琼贝达拉电站首部枢纽已建建筑物修复设计中的相关经验,探讨混凝土修复技术的应用。

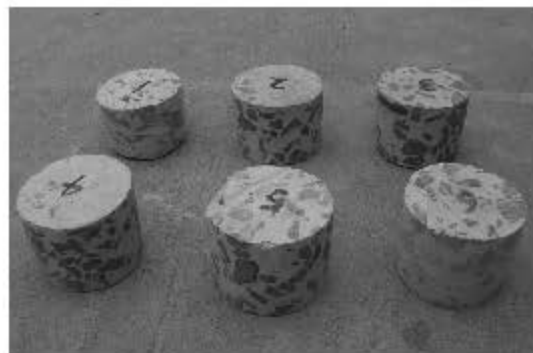
图1 混凝土取样照片

经混凝土和钢筋试验检测,混凝土抗渗、抗压强度能达到设计要求,满足结构强度要求,钢筋抗拉强度达到设计要求。

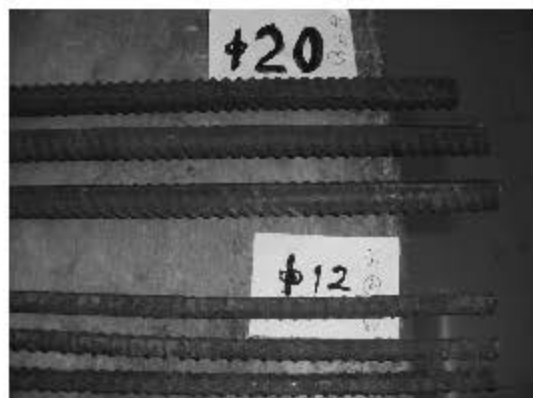
图2 钢筋取样照片

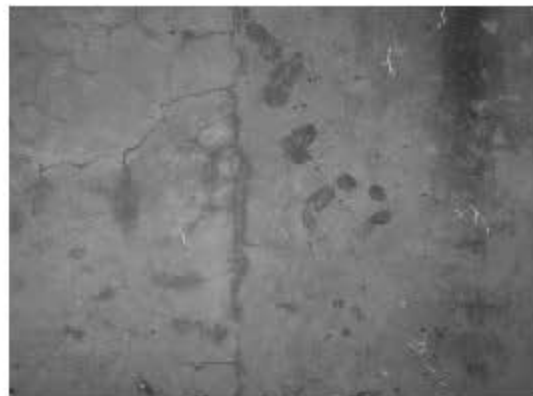
经取样检测,已有建筑物混凝土及钢筋,均能达到设计要求,无需拆除重建,节省工程投资。但是从现场勘查情况来看,混凝土表面风化,存在混凝土剥落、开裂现象,部分结构混凝土未完全浇筑见图3、

图3 前池闸墩裂缝

图4。剥落、开裂现象是混凝土结构破坏的初级阶段,会使其承载能力受到一定的削弱,同时,将引起渗漏、过早的钢筋锈蚀,直接导致混凝土结构耐久性时效。

- 1) 在构件表面沿裂缝走向骑缝凿出槽深和槽宽分别不小于20mm和15mm的U形沟槽;
- 2) 清理干净槽孔;
- 3) 采用改性环氧树脂或弹性材料填充,并粘贴纤维复合材以封闭其表面;
- 4) 其表面做防护层。详见图6。

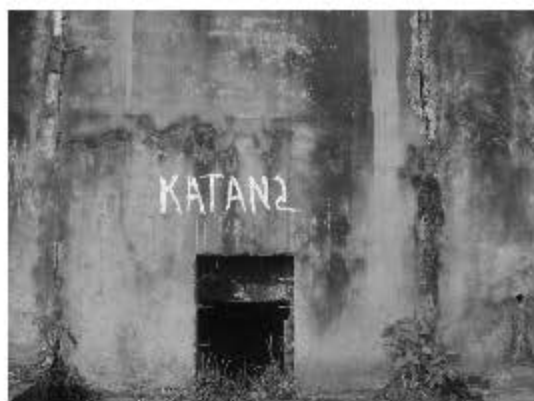
图4 退水闸裂缝分布,混凝土剥落

- (1) 把建筑物外表面已破损的混凝土层消除并凿毛;
- (2) 采用高强度环氧砂浆修补。详见图5。

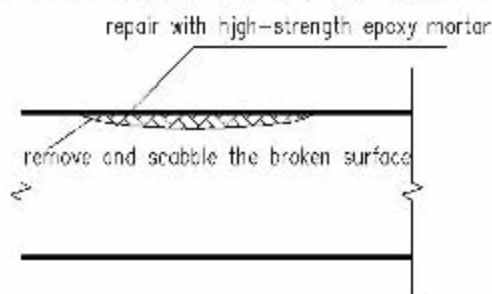
图5 混凝土剥落修复详图

已建建筑物年久失修,剥落破损几乎存在于所有已建建筑物混凝土结构表面上。

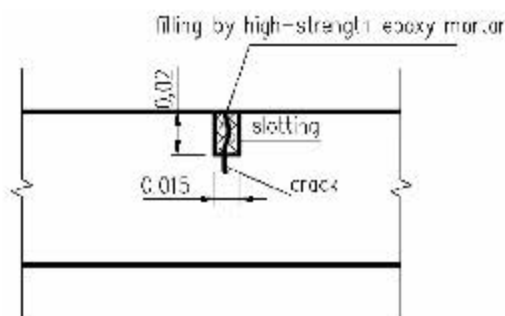
图6 结构表面裂缝修复详图

由于混凝土长期缺乏日常围护,在结构表面产生的结构性裂缝,修补该类裂缝的方法是:

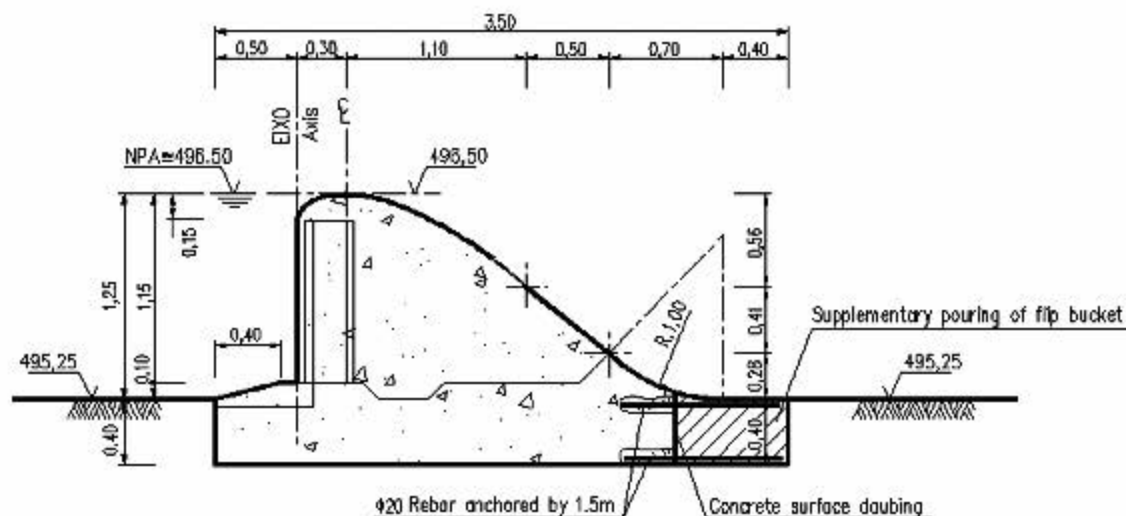
本工程由于战争原因中断,首部枢纽已建建筑物中存在未浇筑完全的情况,如,溢流坝右侧下游挑坎,取水口、退水闸、进水口等闸门槽二期,压力钢管支墩等。为保证工程正常运行,需将未浇筑完全的混凝土补充浇筑,满足建筑物功能需要。其修复方法是:

图8 溢流坝补充浇筑混凝土

- (1)新老混凝土接触面凿毛并清理;
- (2)老混凝土上钻孔植筋,钻孔填充物为植筋胶;
- (3)按原设计尺寸浇筑混凝土。

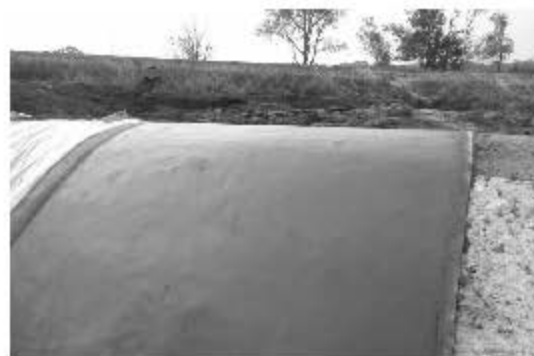
图9 溢流坝混凝土修补施工现场照片
