# 黑河黄藏寺水利枢纽工程坝前 H8 堆积体稳定性分析研究

〔摘要〕 基于前期工程地质勘察,通过现场地质调查分析、变形监测分析和数值模拟计算分析,对黄藏寺水利枢纽工程坝前 H8 堆积体进行稳定性研究,查明 H8 堆积体的 I 区发生滑坡的动态过程和成因,为 H8 堆积体后期的综合治理提供地质技术支持,为类似大型水利枢纽工程坝前堆积体的防治提供重要的施工经验。

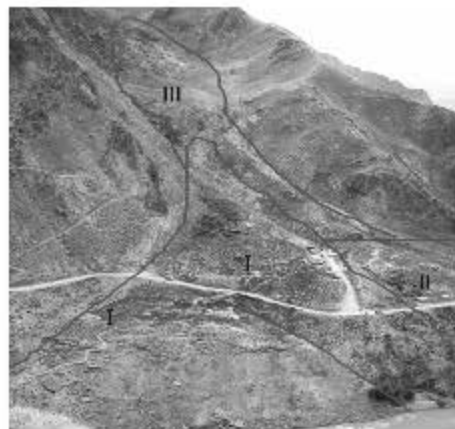
图 1 H8 堆积体原始地貌

堆积体前缘已深入黑河中,高程 2527 ~ 2531 m,后缘高程 2710 m,高差 170 多 m;前缘宽约 400 m,后缘宽约 90 m,沿冲沟长约 500 m (见图 1)。堆积体呈前宽后窄,似“喇叭”形,分为三大区: I、II、III 区。I 区(I<sub>1</sub> + I<sub>2</sub>)约 80 万 m<sup>3</sup>, II 区约 57.6 万 m<sup>3</sup>,

Ⅲ区约 37.4 万  $\text{m}^3$ 。

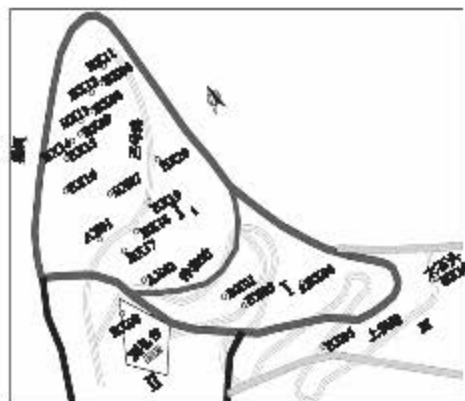
图 2 H8 堆积体的变形监测点分布图

在 H8 堆积体上共设置了 22 个变形监测点。X 值“+”是向下游偏移,“-”是向上游偏移;Y 值“+”是向山体偏移,“-”是向河边偏移;Z 值为高程;单位均为“m”(见图 2)。

结合监测数据和现场变形迹象分析:I 区发生较大变形,II 区和 III 区暂未发生变形。

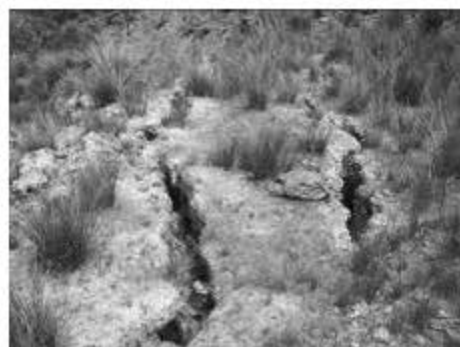
图5 前期勘察中H8堆积体前缘

前期勘察阶段,I<sub>1</sub>区就处于蠕动变形阶段,前缘的松散物质受河水的不断冲刷淘蚀,使H8堆积体的前缘临空,并不断的向河床方向产生蠕动变形

(见图5)。

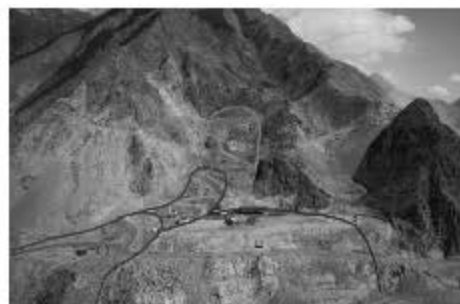
图6 施工中H8堆积体的地形地貌

2016年4月,黄藏寺水利枢纽工程开工建设,H8堆积体是通往右坝肩的必经之路,由于无法避开H8堆积体,因此,施工改变了H8堆积体的地形地貌、水文地质条件。在H8堆积体上修建了场内3号路、右岸上坝道路、施工临时拌和系统及钢筋加工场等,更加促使H8堆积体的I<sub>1</sub>区产生蠕动变形。I<sub>1</sub>区的前缘位于河水面之下,且不断向黑河中蠕动;I<sub>1</sub>区的后缘产生明显的变形裂缝,裂缝不断地增多、增长,裂缝宽度一般0.5~3 cm(图6、图7)。

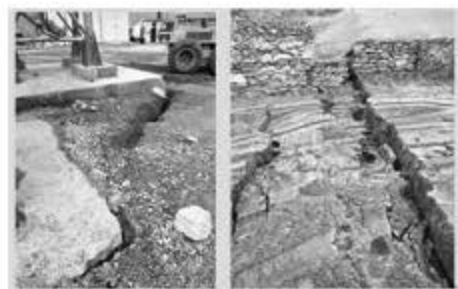
图 8 I<sub>1</sub> 区后缘变形裂缝

5月20—21日降雨较大,22日,I<sub>1</sub>区产生了加速变形,平均变形速率为15~20 cm/d,后缘张裂

缝 20~40 cm, 拌合楼平台区地面下沉 30~50 cm, 前缘隆起 20~50 cm (图 8、图 9)。为防止 I<sub>1</sub> 区最终滑塌, 建设单位对 I<sub>1</sub> 区采取削坡减载、加强观测、设置截、排水等应急处理措施。

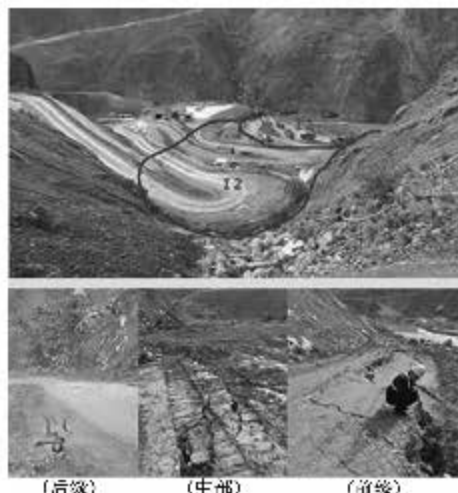
图 10 变形范围开始发展至整个 I 区

为防止 I<sub>1</sub> 区产生滑塌, 紧急对 I<sub>1</sub> 区采取了削坡减载措施, 使 I<sub>1</sub> 区的变形逐渐减小, 但是, 由于对 I<sub>1</sub> 区进行了削坡减载, 使 I<sub>2</sub> 区的前部失去了支撑。2017 年 5 月 31 日, I<sub>2</sub> 区开始出现了变形裂缝, 根据 2017 年 6 月 1—9 日的变形监测数据 (8 日、9 日均有降中一大雨), I<sub>2</sub> 区的平均变形速率为 3.5~5.0 cm/d, 处于加速变形初始阶段。6 月 9—10 日的变形监测数据显示, I<sub>2</sub> 区的 1 d 的变形速率达 3.2 m/d, 至 6 月 11 日, 整个 I 区产生滑动, 后缘形成滑坡陡坎, 陡坎下错 8~15 m, 坡体变形剧烈, 裂缝纵多且密集 (见图 10、图 11)。

(1) 对发生滑动变形的Ⅰ区采用削坡减载的处理措施;对整个Ⅰ区实施系统的截排水措施;

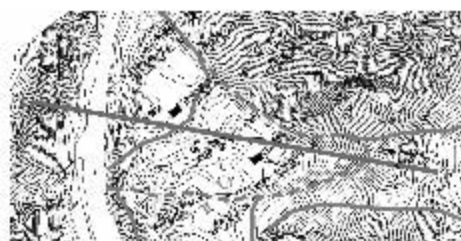
图 12 计算剖面线平面图

根据 I 区的滑动变形特征, 选取主滑方向的剖面为稳定性计算分析的对象如图 12 (剖面 1-1')。综合岩土体室内物理力学试验、岩体的结构类型, 并结合相似工程的类比分析, 提出滑坡体的物理力学指标; 采用反演计算和经验值相结合的办法, 推算滑动面的物理力学指标 (表 1)。

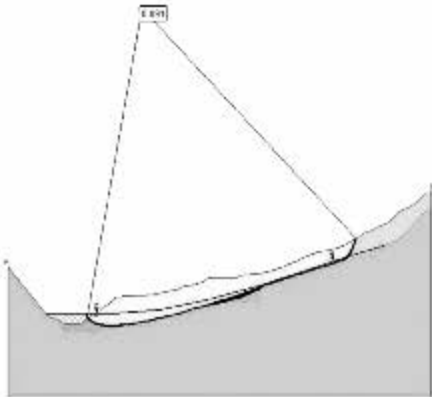
图14 计算模型

采用摩根斯顿-普赖斯法 (M-P) 和毕肖普法 (B) 两种方法, 在天然、降雨、降雨+地震三种工况下, 稳定性计算结果见表 2。
